LE CLOÎTRE

LE PLUS URGENT ! L'ASSAINISSEMENT DU CLOÎTRE

DEPUIS 2014 RESTAURATION DES BAIES DE LA GALERIE SUD

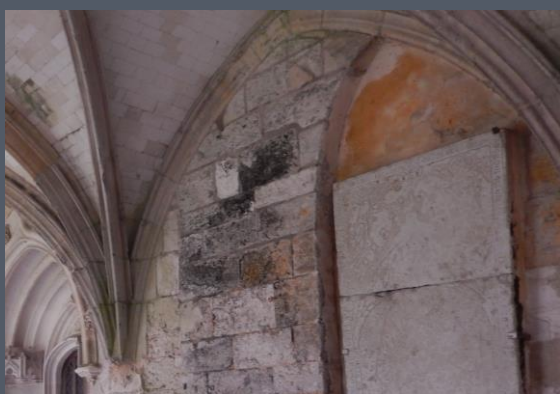
ravages de l'humidité

Pour stopper les infiltrations d'eau, toute une série de mesures doivent être prises : réviser les couvertures des galeries, mettre en place des réseaux de drainage, des avaloirs, creuser un réseau de conduite enterré afin de diriger l'eau de ruissellement vers la Fontenelle...

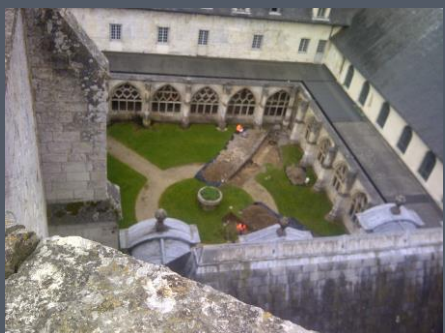
Les sous-sol du cloître renfermant certainement des vestiges historiques qu'on ne peut négliger, le service régional d'archéologie nous demande de réaliser des fouilles au fur et à mesure que seront creusées les tranchées.

fouilles préventives dans le jardin du cloître

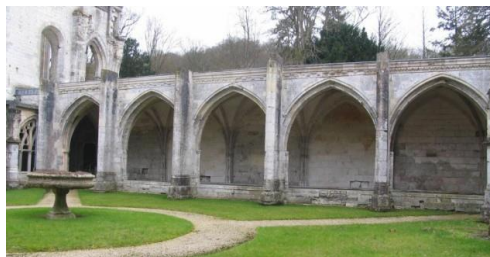
état initial

En partenariat avec trois fondations, des travaux ont été entrepris dès 2014 pour restituer les réseaux manquants des 5 baies de la galerie Sud.

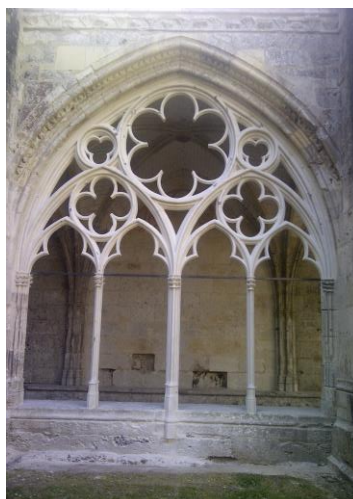
Deux réseaux ont déjà été sculptés et posés.

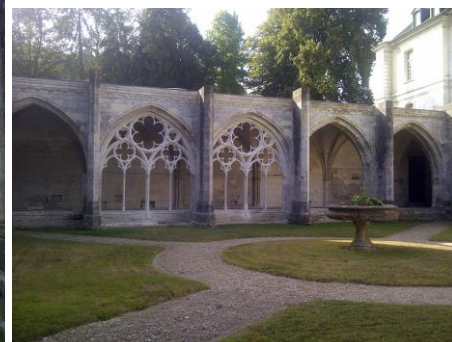
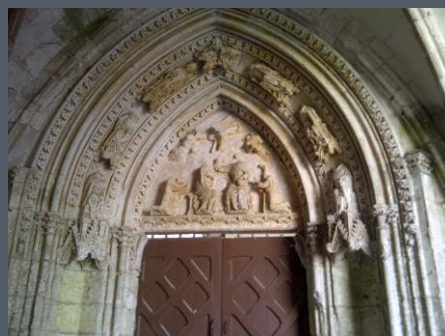
Dans la continuité de la restitution des réseaux de baies, la restauration complète de la galerie Sud sera entreprise. Cette galerie abrite le portail du couronnement de la Vierge, dont le décor sculpté est extrêmement fragilisé par l'humidité. Celui-ci doit faire l'objet d'une campagne de pré-consolidation. En outre, il présente des traces de décors peints qui nécessitent reconnaissance approfondie et consolidation immédiate.

portail du couronnement de la vierge

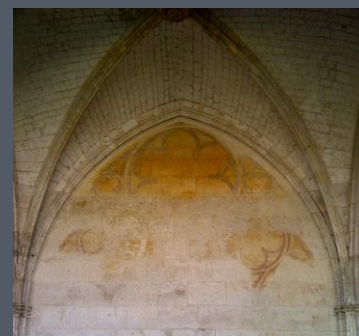
reste de polychromie
