# LE CLOÎTRE

## DES TRAVAUX PRÉALABLES D'ASSAINISSEMENT ONT ÉTÉ RÉALISÉS

## MARS 2019 : UN PREMIER CHANTIER DÉBUTE

### RESTAURATION DE LA GALERIE EST DANS SA TOTALITÉ

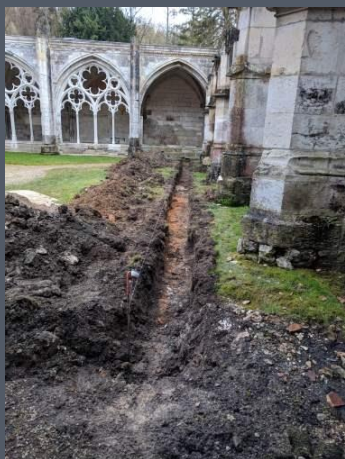
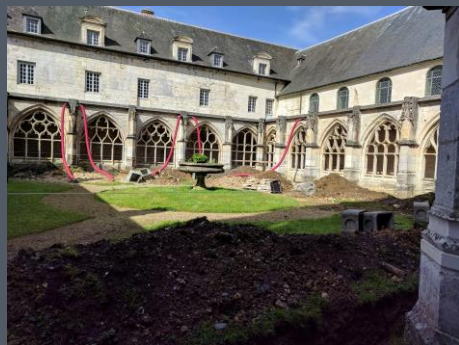
Pour stopper les infiltrations d'eau, toute une série de mesures ont été prises : révision des couvertures des galeries, mise en place de réseaux de drainage, d'avaloirs et de conduites enterrées afin de diriger l'eau de ruissellement vers la Fontenelle...

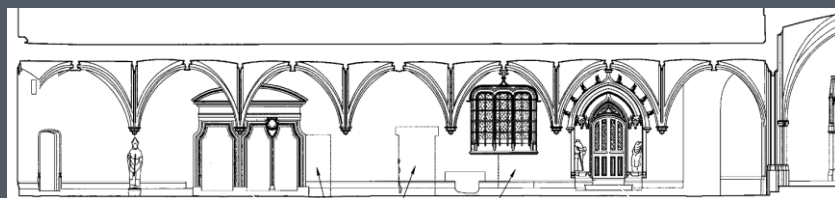
Portes du chapitre

. les portes seront restaurées.

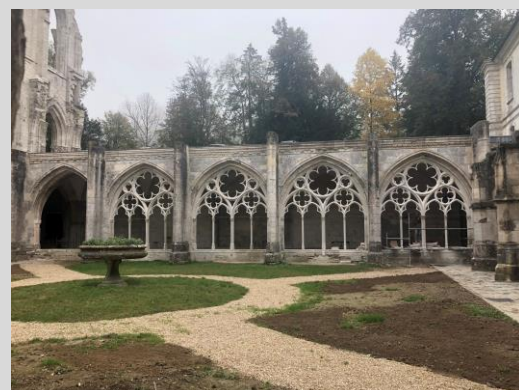
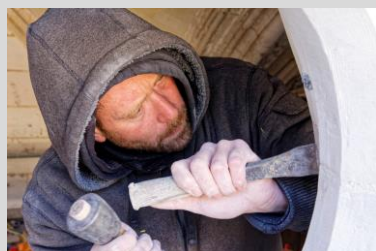
En partenariat avec trois fondations, des travaux ont été entrepris pour restituer les réseaux manquant des cinq baies de la galerie Sud.

Quatre réseaux ont déjà été sculptés et posés.
