LE CLOÎTRE

DES TRAVAUX PRÉALABLES D'ASSAINISSEMENT RÉALISÉS

RESTAURATION DES BAIES DE LA GALERIE SUD

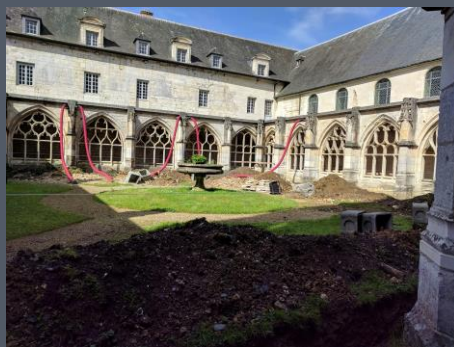
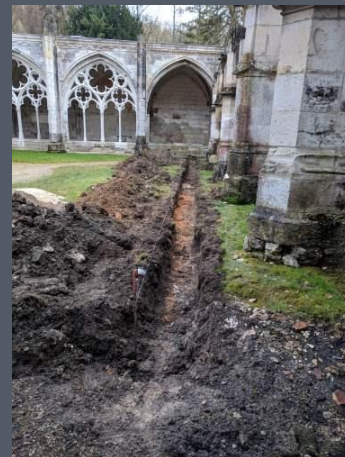
Pour stopper les infiltrations d'eau, toute une série de mesures ont été prises : révision des couvertures des galeries, mise en place de réseaux de drainage, d'avaloirs et de conduites enterrées afin de diriger l'eau de ruissellement vers la Fontenelle...

Ces travaux ont été suivis de près par les archéologues nommés par les Monuments Historiques, car les vestiges sont nombreux.

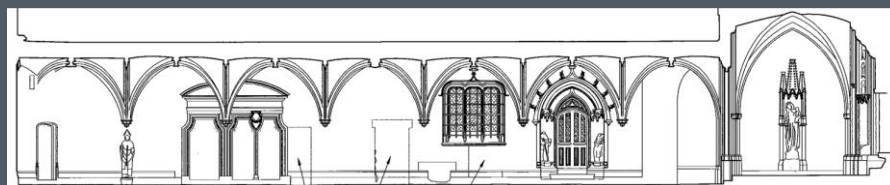
Portes du chapitre

Chapelle St Joseph

ND de Fontenelle

. les portes seront restaurées.

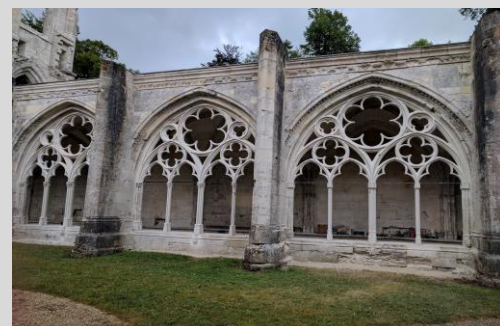
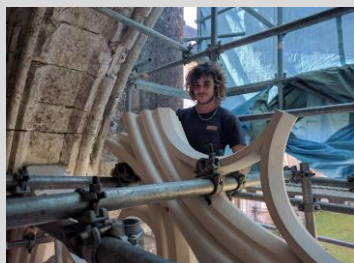
En partenariat avec trois fondations, des travaux ont été entrepris pour restituer les réseaux manquant des cinq baies de la galerie Sud.

Ce bel ouvrage est réalisé par les ouvriers de La Pierre d'Angle, entreprise de formation et d'insertion, spécialisée en maçonnerie, taille de pierres et restauration du patrimoine.

Trois réseaux ont déjà été sculptés et posés.
